## VÝMENA 22kV KÁBLA NA TRANSFORMÁTORE TM2

### ANNOTATION

In 2023, during a planned technical inspection and technical test of the TM2 transformer at the Gabčíkovo hydroelectric power plant, deteriorated insulation properties of the output cable between cubicle R22.4 and TM2 transformer were detected. This article will focus on the process of cable replacement and addressing the problems encountered, from the design of the replacement to the completion and handover of the work.

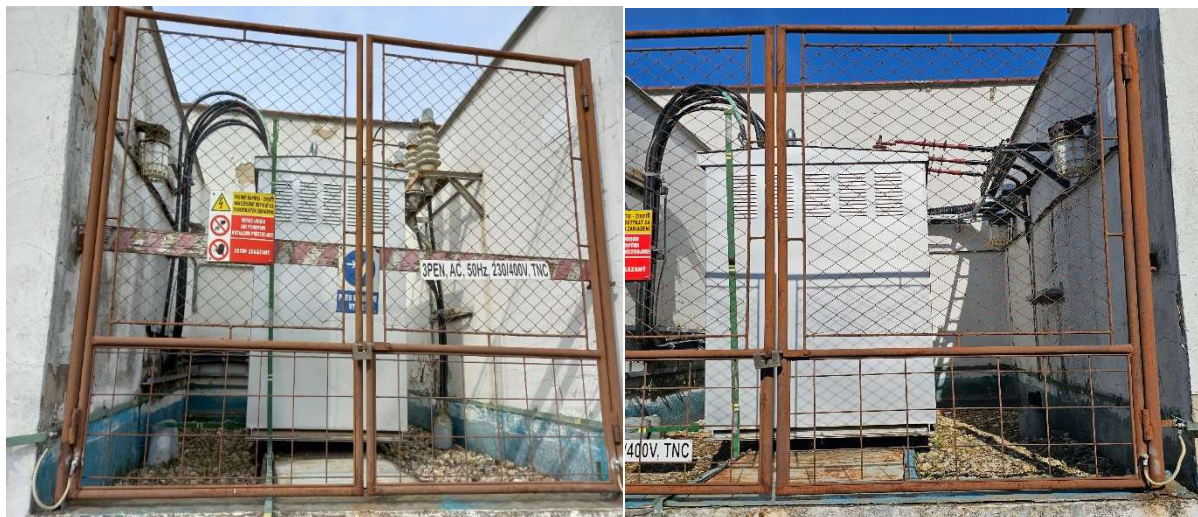
*Obr.1 Stanovište transformátora TM2  
a) pred výmenou VN kábla; b) po výmene VN kábla*

Po ukončení procesu obstarávania bol vybratý dodávateľ a následne bola vypracovaná projektová dokumentácia. Po získaní všetkých povolení, absolvovaní potrebných školení bolo pracovisko odovzdané odborníkom realizačnej firmy. Výmena prívodného vedenia na VN svorky transformátora TM2 bola realizovaná kábovým prepojením 3x 22-AXEKVCEY 1x70/16 RM mm<sup>2</sup> z VN 22 kV rozvodne z poľa č. 4 K4. Kábel bol ukončený VN vonkajšími koncovkami POLT-24C/1XO-ML-1-17 na VN strane transformátora TM2 a ukončený bol v

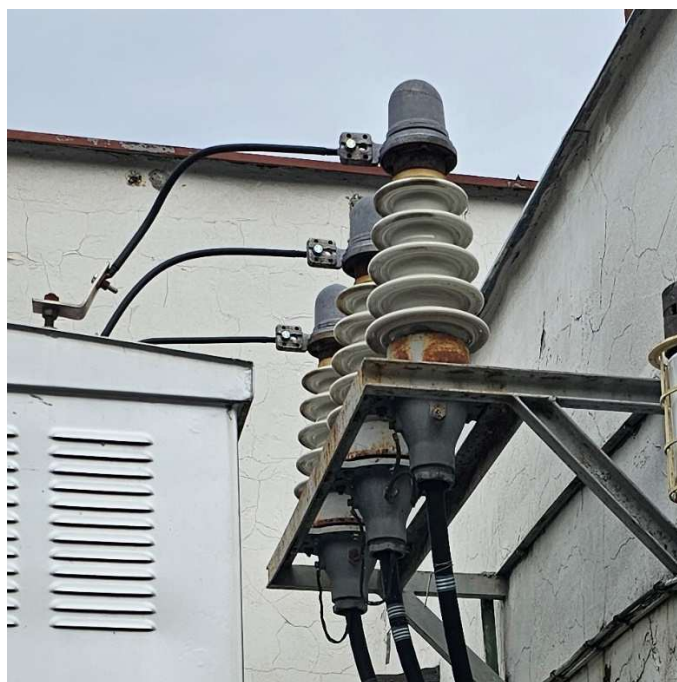
*Obr.2 Pôvodné vonkajšie káblOVé koncovky*

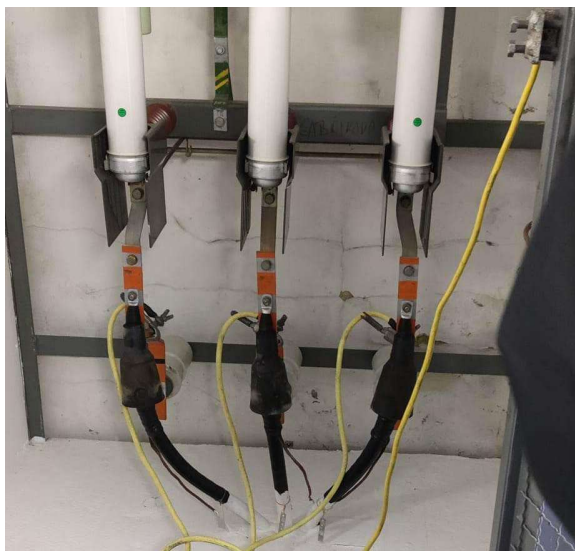
*Obr.3 Pôvodné vnútorné káblové koncovky*

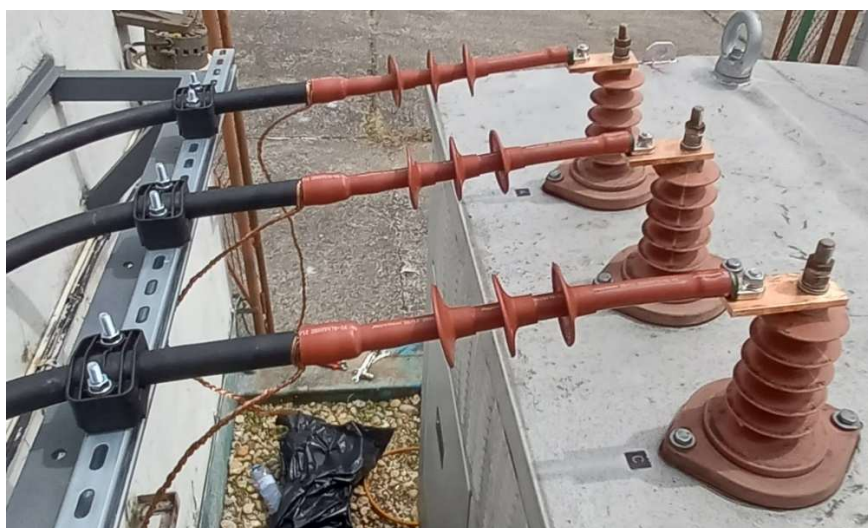
*Obr.4 Nové vonkajšie káblové koncovky*

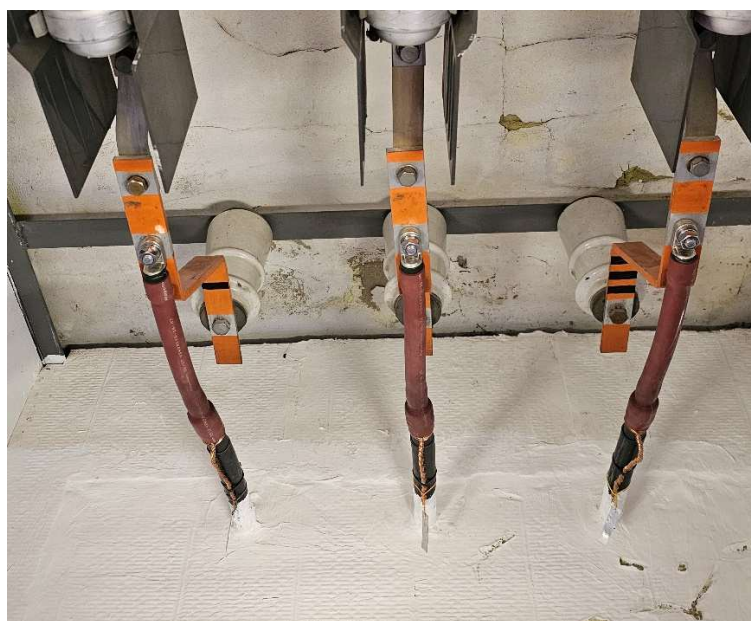
*Obr.5 Nové vnútorné káblové koncovky*

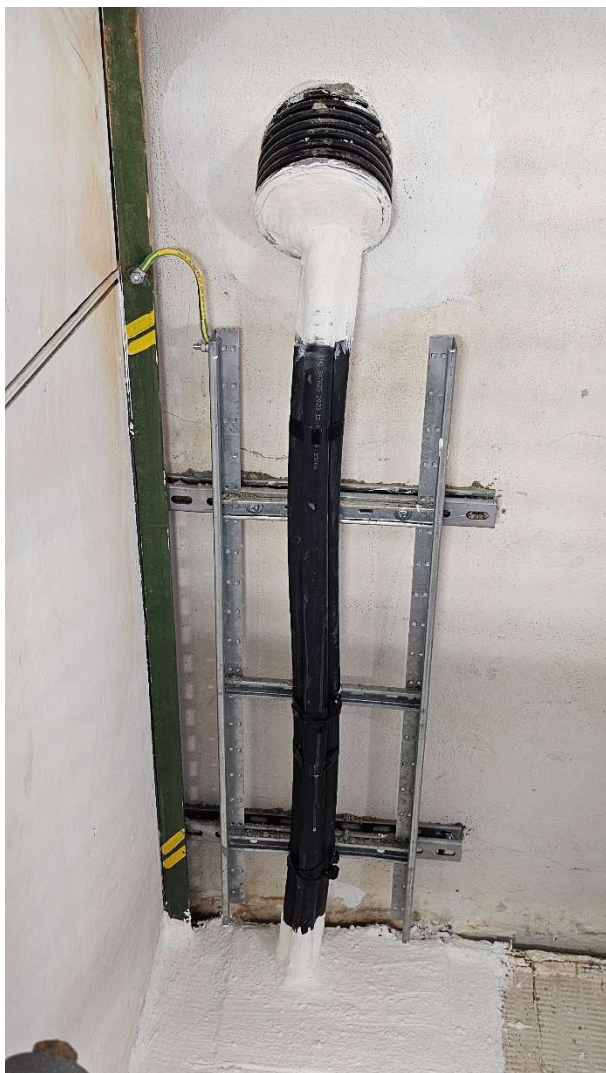
*Obr.6 Prestup cez priečky budovy vodného zdroja uložený v plastovej chráničke HDPE DN 160*

poli č. 4 vnútornými VN koncovkami POLT-24C/1XI-ML-1-17. Kábel bol vedený v novej káblovej trase nakoľko existujúcu káblOVú trasu káblOVého vedenia nebolo možné použiť. KáblOVé vedenia boli v miestach prestupu priečok budovy vodného zdroja uložené v novej plastovej chráničke. Poškodené protipožiarne prepážky boli po pokládke nového kábla opravené.
