# OPRAVY NA PŘEDROZVÁDĚCÍCH LOPATÁCH VODNÍCH ELEKTRÁREN

This paper presents a comprehensive solution to the problem of damaged stay vanes in turbines of pumped storage power plants in Dlouhé Stráně and Štěchovice, caused by cavitation. The presented technological procedure describes the repair process using stainless steel welding, which has proven to be a reliable and long-term solution.

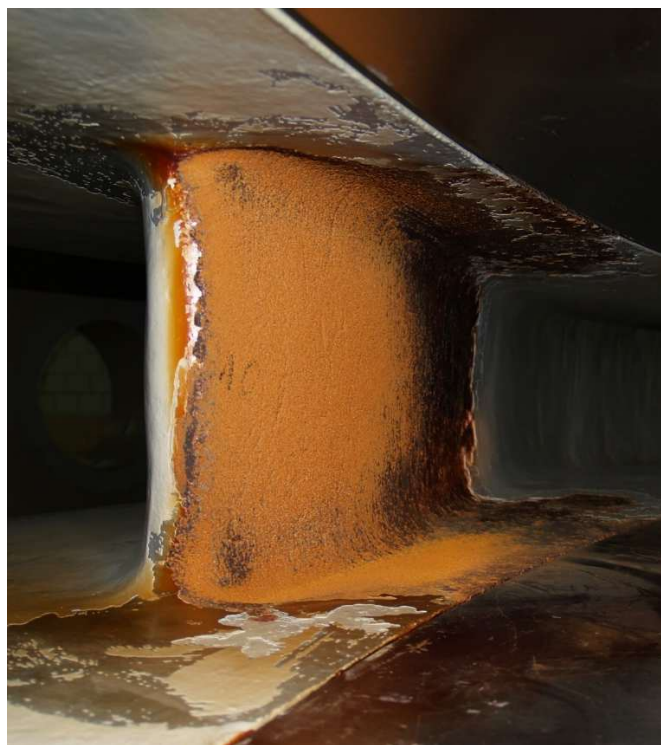
Přečerpávací elektrárny hrají klíčovou roli v moderní energetice. Jejich bezproblémový provoz je však závislý na spolehlivosti jednotlivých komponent, zejména turbín. Jedním z častých problémů, se kterým se provozovatelé těchto elektráren setkávají, je poškození předrozdávčích lopatek způsobené kavitací. V tomto článku se zaměříme na efektivní řešení tohoto problému, a to na opravu poškozených předrozdávčích lopatek pomocí nerezového návaru. Na základě konkrétních případových oprav z elektráren Dlouhé stráně a Štěchovice představíme detailní technologický postup opravy a zhodnotíme jeho výsledky.

*Obr.1 Degradovaná předrozděcí lopata*

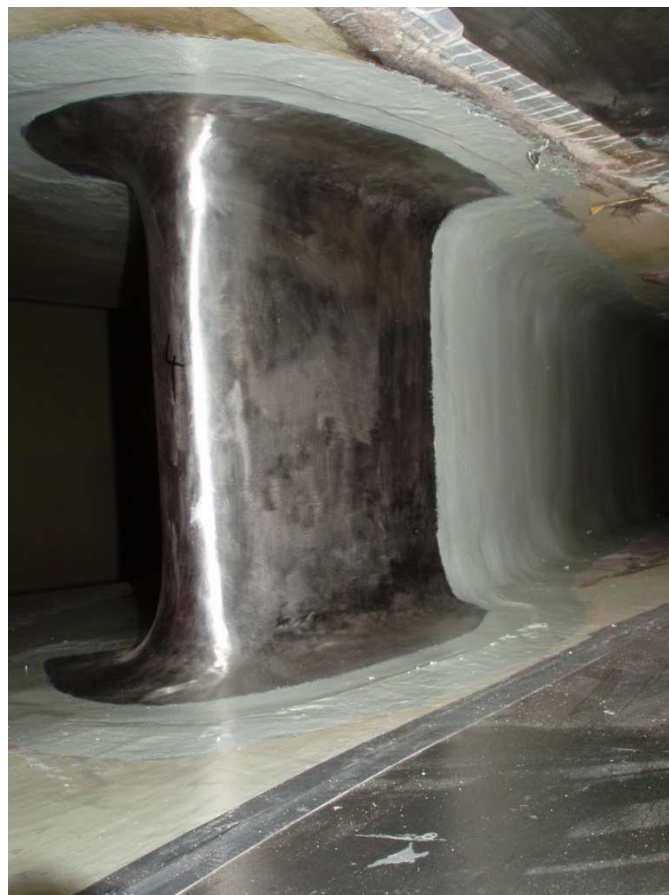
*Obr.2 Předrozděcí lopata po opravě*

- Ohřev: Lopata je ohřata na optimální teplotu, aby se zajistilo správné spojení návaru se základním materiálem.
- Příprava povrchu: Poškozené oblasti lopatek jsou pečlivě očištěny a vybroušeny do zdravého materiálu.
- Svařování: Pomocí speciálních nerezových elektrod je na poškozenou oblast nanesen návar ve více vrstvách.
- Kontrola kvality: Po dokončení svařování jsou provedeny nezbytné kontroly, jako jsou penetrační zkoušky a měření tvrdosti, aby se ověřila kvalita návaru a jeho bezvadné spojení se základním materiálem.

Na základě provedených oprav předrozdávacích lopatek v elektrárnách Dlouhé stráně a Štěchovice pomocí nerezového návaru lze konstatovat, že tato metoda představuje efektivní a dlouhodobé řešení problému s kavitací. I přes vyšší počáteční náklady a náročnost na čas oproti jiným opravárenským metodám se návar vyznačuje výrazně delší životností a přispívá k celkové spolehlivosti elektráren.

Kritickým místem oprav jsou přechodové plochy mezi návarem a původní černou ocelí, které vyžadují ochranu proti korozi. Aplikace vhodného nátěru je proto nezbytnou součástí opravy. Dále je nutné počítat s možností vzniku pórů v návare, které je třeba pravidelně opravovat pomocí metody TIG. I přes tyto specifické požadavky lze opravy návaru úspěšně realizovat v rámci běžných odstávek elektráren.
